施工日：平成27年4月  
顧客名：某介護施設（茨城県笠間市）  
施工内容、規模：厨房床塗装工事、60m<sup>2</sup>  
仕様：密着！！油まみれでも、防滑仕上げ

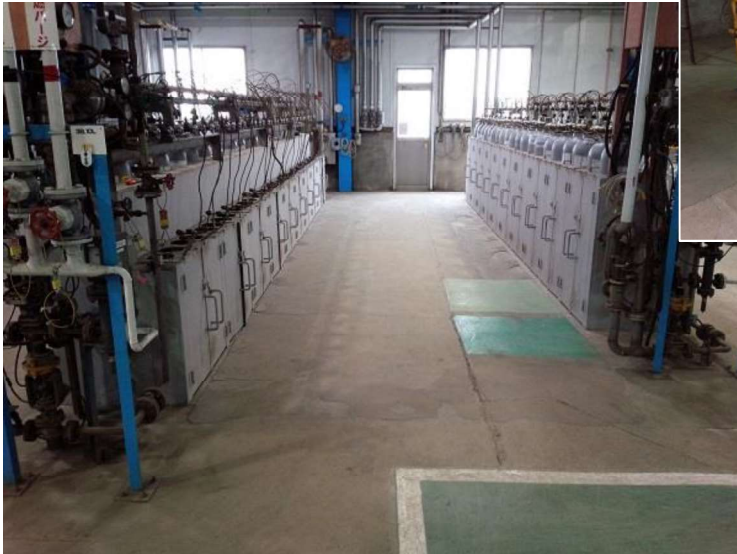
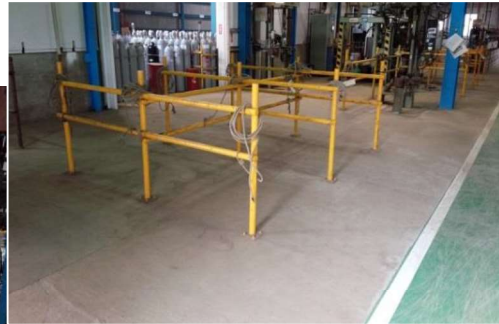
厚みのある下地がバリバリと剥がれて…

・ガスを製造しているこの工場では、ガスボンベの搬出入が頻繁にありコンクリート床が衝撃で破損したり、表層が削れてグリ石が出ている状態。搬出入をスムーズに行うために、染めQに工事を依頼。  
・施工後、トラブル発生。フィラーの段差でボンベの扉が「開かない！」  
タガネで塗膜を研りしたが、当社の塗膜があまりにも頑丈なため、施工担当O氏も大苦戦。  
しかし工場担当者、元請担当者とも、染めQ塗料の性能の高さを体感してくれ「怪我の功名ですね」と…。

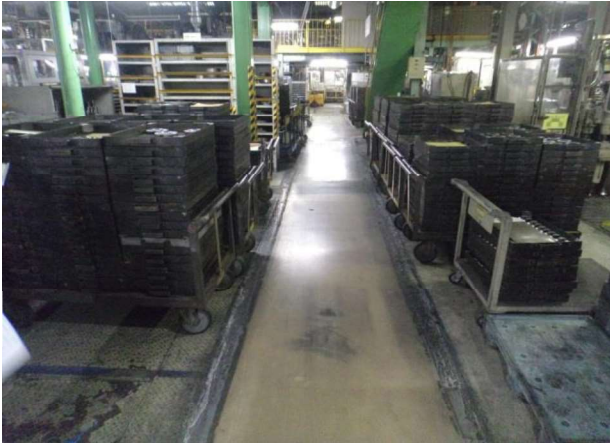
旧塗膜は何層にも及ぶ。  
どこまで研磨するか・・・

旧塗膜の様子を確認。  
全く密着していない！  
全剥離が必要と判断。

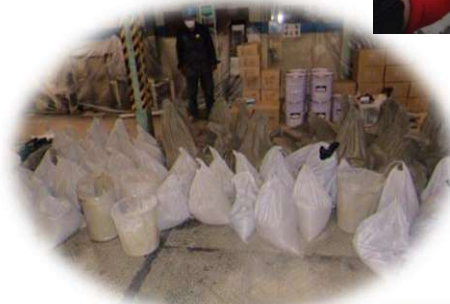
剥離した旧塗膜の量に  
茫然・・・！その重さ1.7t！

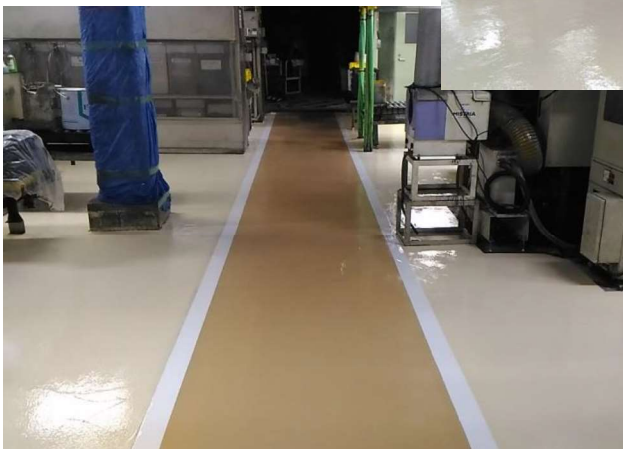
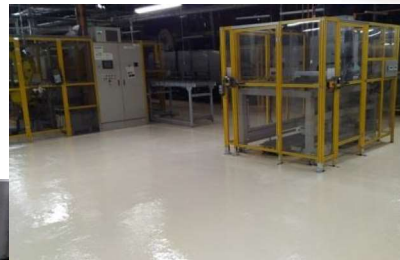
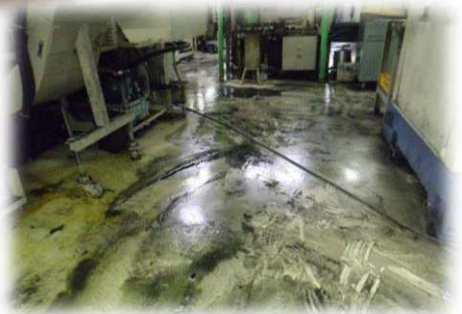
旧塗膜剥離を行いながら、ひどい油汚れを除去。  
油は粘度が高くなりベトベト・・・。  
今回はスチーム式の高圧洗浄機を使用しさっぱり！

- ・今まで塗装を繰り返してきたが、油泥がひどく、更に下地が味気なくなってしまい困っていたとの事で受注。
- ・現場は予想していた以上に旧塗膜はぐちゃぐちゃ、塗膜剥離に手間がかかった。また、油汚れも相当ひどく、準備していた高圧洗浄機が大活躍！
- ・綺麗になった床を見てお客様が一言。「塗っていないところが目立っちゃうな・・・」。追加受注も頂くことに。

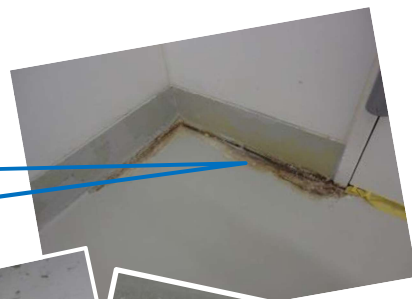
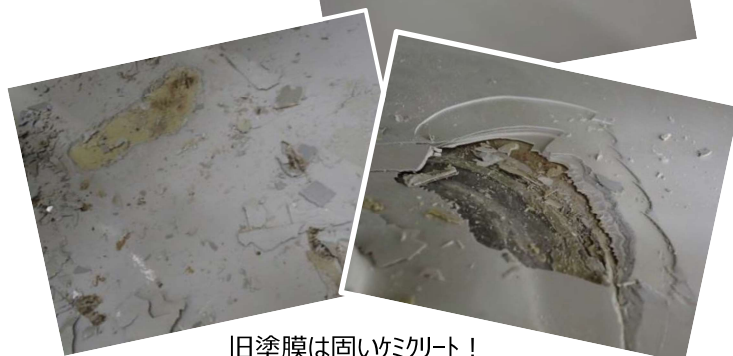
薬品を洗い流すので  
室内の隅は酸や  
強アルカリでホロホロ

旧塗膜は固いセメント！  
コンクリートとの隙間に薬品が入っていた為  
簡単に剥がれた。その後、フイラーで調整

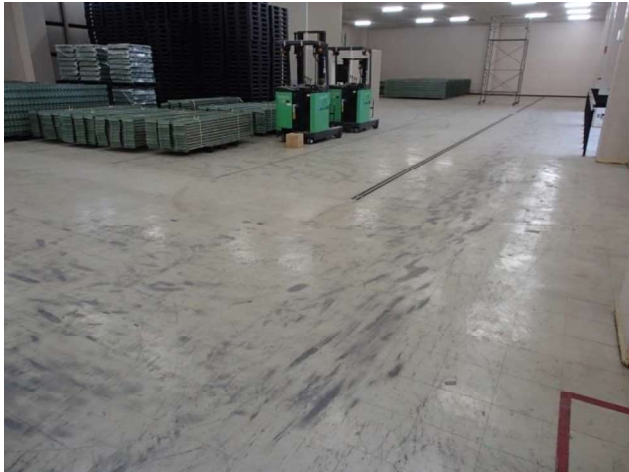
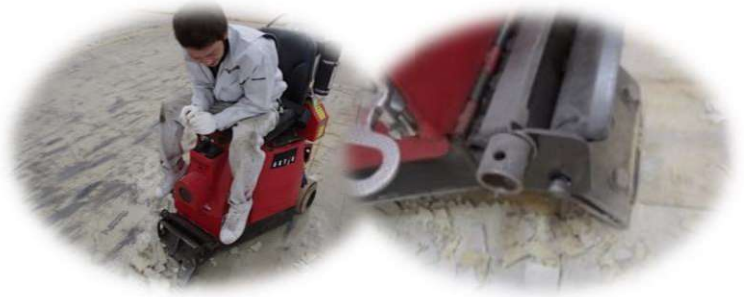
現場はPタイル。大きな損傷はないように見えるが  
軽い衝撃ですぐはがれてしまう

Pタイル専用の剥離機を使用。  
担当者も楽しそう・・・？  
いえ！どの方向から削るかを探るのに結構コツがいるんです！

現場の床は汚れはあるものの、一見しっかりしているように見えるが、Pタイルをスクレッパーで削るとボロボロと簡単に剥がれてしまった。状況にあった様々な機材を使用し、効率よく剥離に成功！工期短縮にも繋がりました。施工担当者が常にお客様とコミュニケーションと取っていたこともあり、いつもは手厳しい担当者様も今回の現場には納得！今後の床工事には染めQを入れて下さるとの方針が決定。

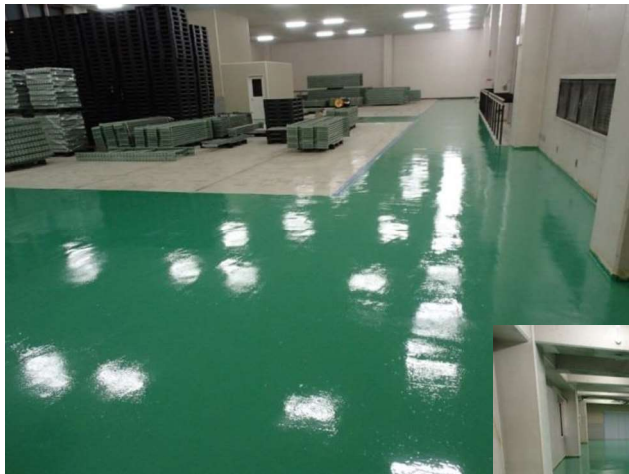
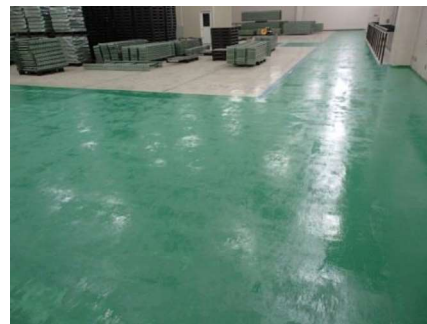
現場は吸い込みが良く  
1度塗りで薄く塗り、  
2度塗りを行うことで  
ツヤツヤの仕上がりに！

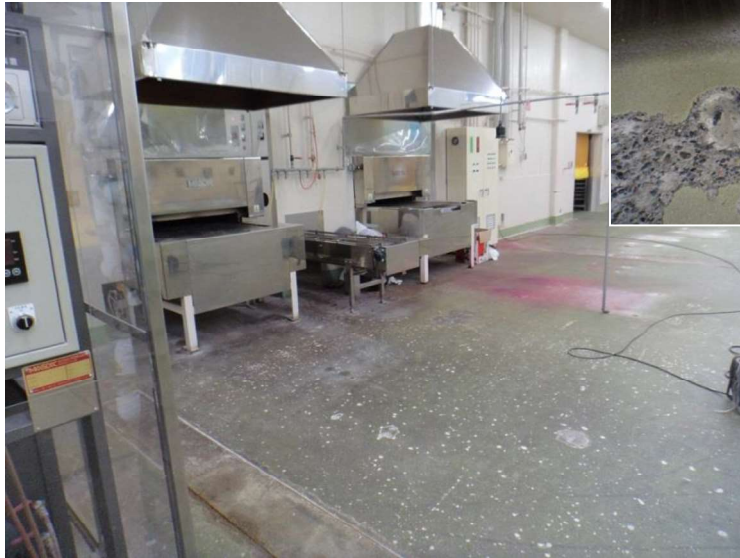
グリ化した床は  
最大3cmほどの深さに…

GOANZENフィラーにて全体を補修

- ・工場の稼働時間に合わせた短時間施工が求められる為、他の業者では出来なかった。
- ・床はグリ化の進んだ場所とピンポン玉程度の穴が無数にあり、全体に補修をする必要が…。GOANZENフィラーの塗布に苦戦、時間との闘いだった。
- ・短時間施工での仕上がりの向上が今後の課題、ですがお客様にご満足いただけて本当に良かった。

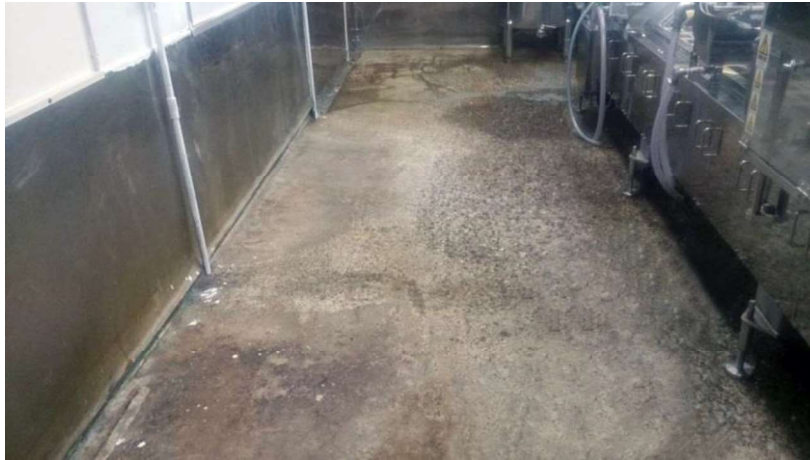
キャベツや大根などを加工する工場。  
大根をカットする際の汁がコンクリートを  
劣化させ、コンクリート内部が広範囲  
（50㎡ほど）に露出していた。  
視察が入る前に綺麗にしたいとの事。

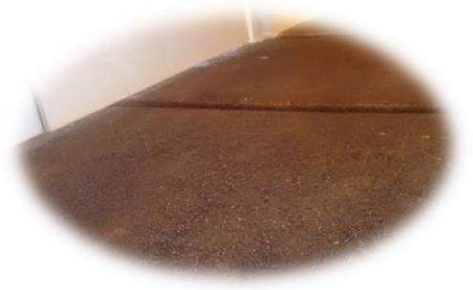
全体のグリ化が激しいた  
めフィラーの前に小砂利  
を敷き詰め、フィラーの  
使用量を抑える。

小砂利を敷くことで全体を  
平滑にする事も出来た。

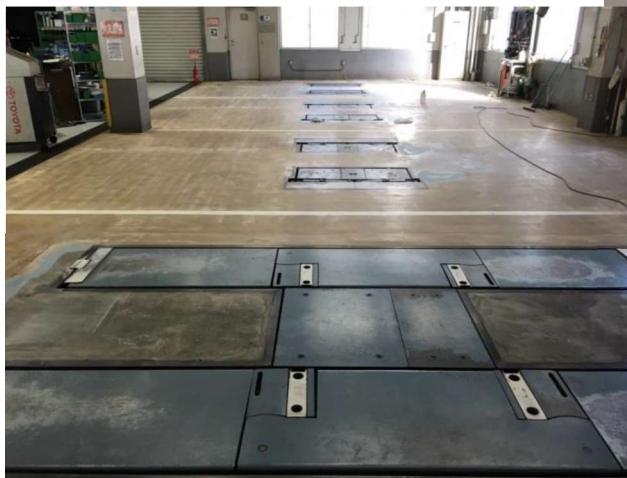
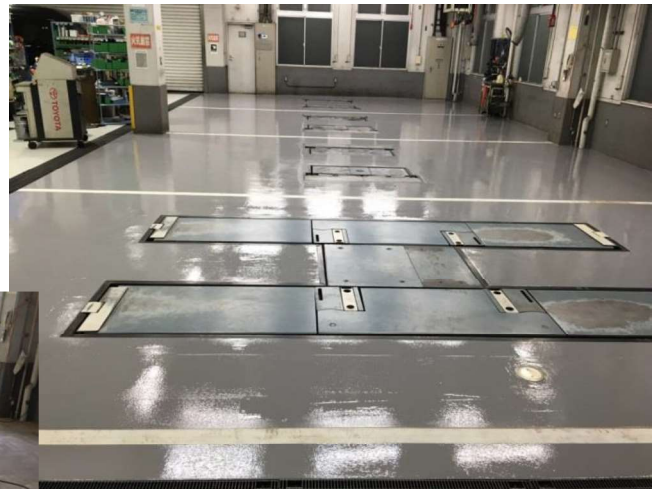
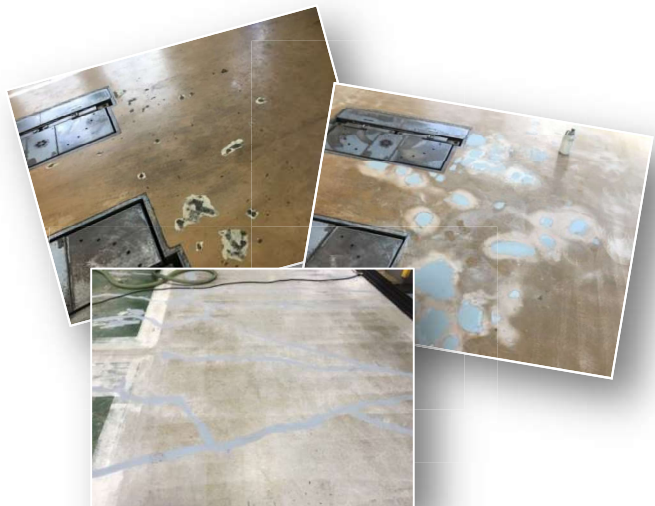
補修部分はフィラーでの予定だったが、  
旧塗膜が予想以上に剥がれが酷く広範  
囲にわたっての補修となった。

予定していた箇所以外にも細かい穴が！  
拾える範囲でパテにて補修を行い整えた。  
クラック補修は1㎡だったが、剥してみたら  
5～6㎡分になった。

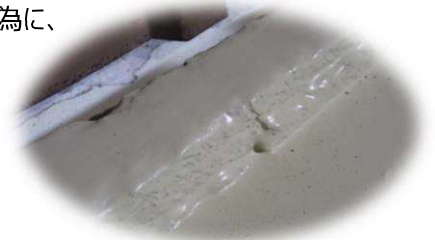
屋外へ薬剤が流出するのを防止する為に、  
コンクリート棒を設置。  
フィラーを接着剤として利用する。

コンクリート棒をフィラーでコーティングし、最後に  
この案件の為に開発した『耐薬品コーティング』  
で仕上げて完工！

・今回の現場は食品工場のCIP室。3.6m×6.2mの小さな床面だが架台脚や配管が複雑に通っており、工事作業性の悪い現場。室内に薬剤回収用の排水溝があるが、外への流出を防ぐ桶が床基礎ごと劣化して、屋外へ薬剤が流出。雨水用の排水溝へ流れており、改修が急務だった。その他床面が薬剤でひどく傷んでおり、当社の出番となった。

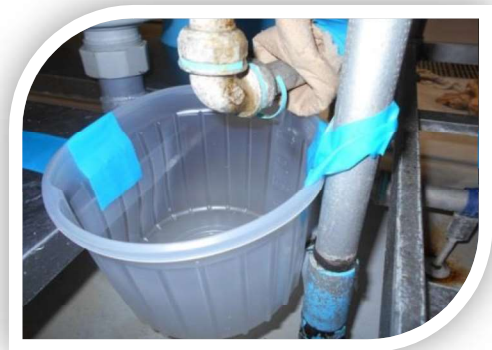
配管2ヶ所から水漏れが・・・  
手持ちの受け皿やタオルを使って、  
床に水が落ちるのを防いだ！！

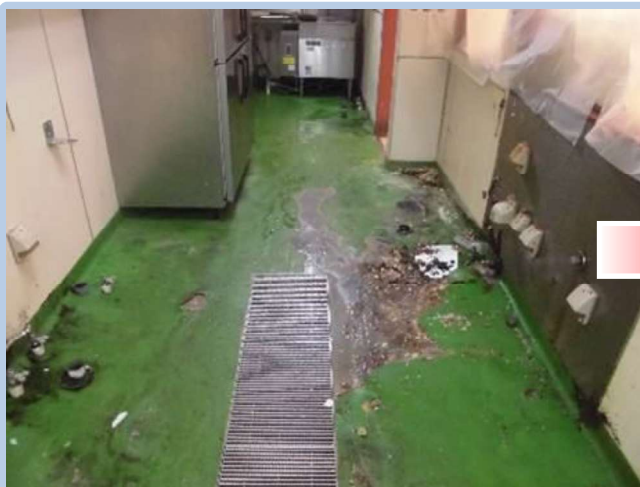
### 施工前

油汚れだけでなく、カビの汚れが目立つ  
塗膜の剥がれているところは劣化が激しい

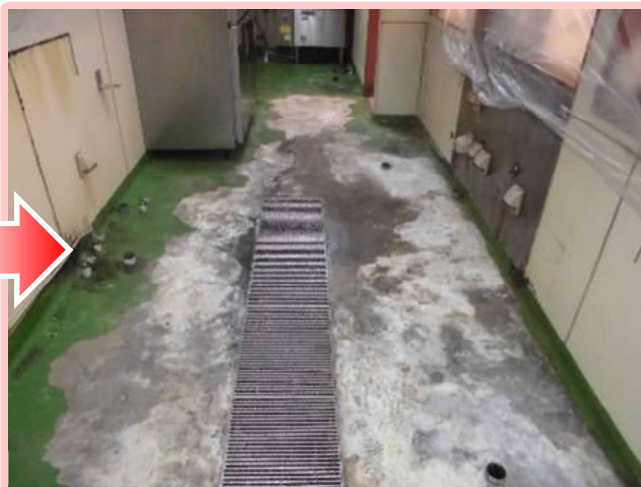
### 旧塗膜剥離

旧塗膜剥離で想定以上に剥離面積が出てしまった  
コスト、施工時間が限られた中で、さてどうするか…

GOANZENフィラーの使用量を抑えるため、軽砂を  
全体の3分の1の高さまで入れて補修

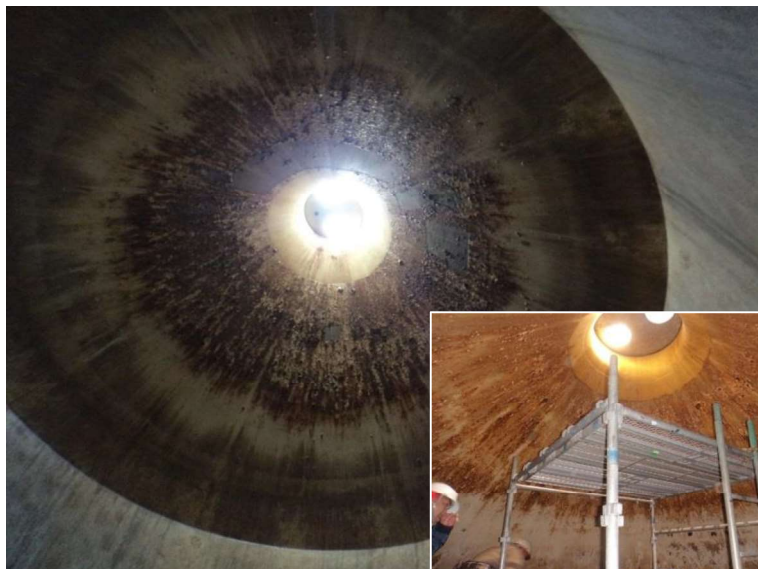
塗膜を浮かすほど  
 錆が深く進行。  
 大変な大変な  
 ケレン作業でした。

- ・タンク内は換気口も限られるため、万全の安全対策を施しながら作業を行う。
- ・高圧洗浄とケレンにより剥された錆、旧塗膜は最大で約60kgにも及んだ。
- ・施主支給の上塗り材はパテのように粘度があり、ローラーや刷毛では塗れない。金ベラや左官用のコテでのせていく感じで、塗装とは全く異なる重労働な作業となった。

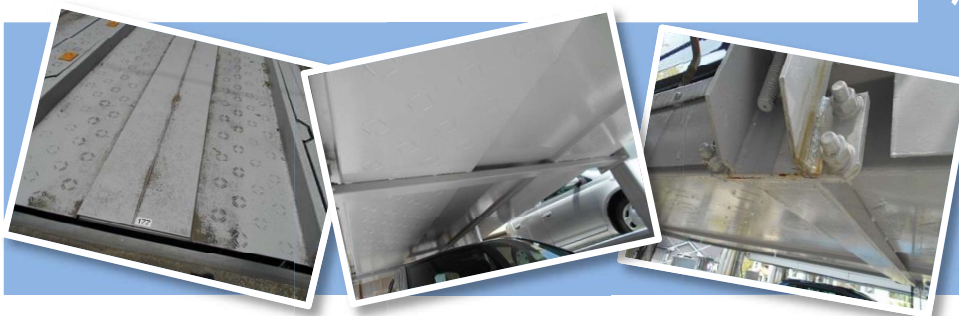
### 施工から4年後…

剥がれ等はなく、塗装部の  
**95%以上に発錆は見られ  
 なかった。**ただ、塗装が入り  
 きれない鉄材と鉄材の接合  
 部の隙間から錆が見られた。  
 後日、メンテナンス予定。

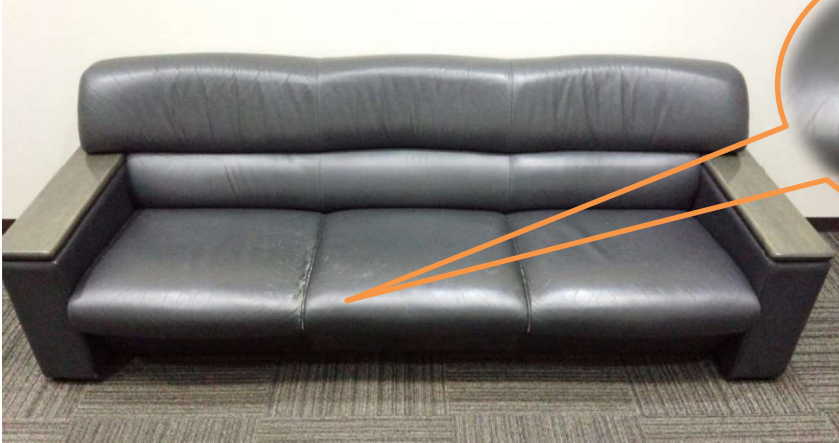
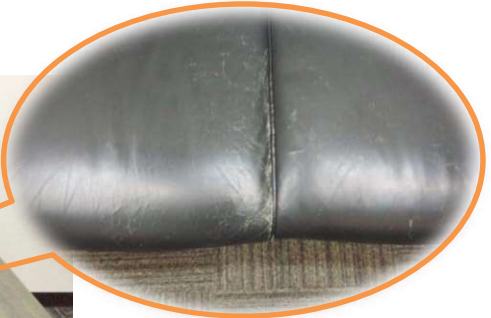
ひび割れあり

部分的には傷んでいるが、全体的にはきれいな状態

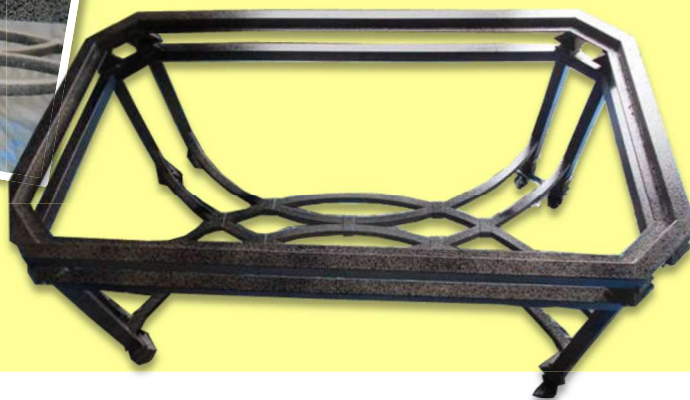
通常

旧塗膜剥離  
(できるだけ)

パワー防錆  
EP039

中研ぎ

パワー防錆  
AP089①

パワー防錆  
AP089②

今回

旧塗膜剥離  
(不活膜)

必殺錆封じ

工程短縮で  
コストカット

・通常であれば、旧塗膜を出来るだけ剥離→パワー防錆EP039→中研ぎ→パワー防錆AP089①→パワー防錆AP089②の工程で作業。しかし、それでは人工がかかりすぎるので、今回は浮いている旧塗膜だけ剥離→必殺錆封じ→AP089①→AP089②の工程に短縮。
